**Baugrunduntersuchung
Erweiterung Gewerbegebiet Zehntscheuer
in Bondorf**

**Untersuchungsbericht Nr. 160223/1
vom 19. Januar 2017**

Auftraggeber: Gemeinde Bondorf

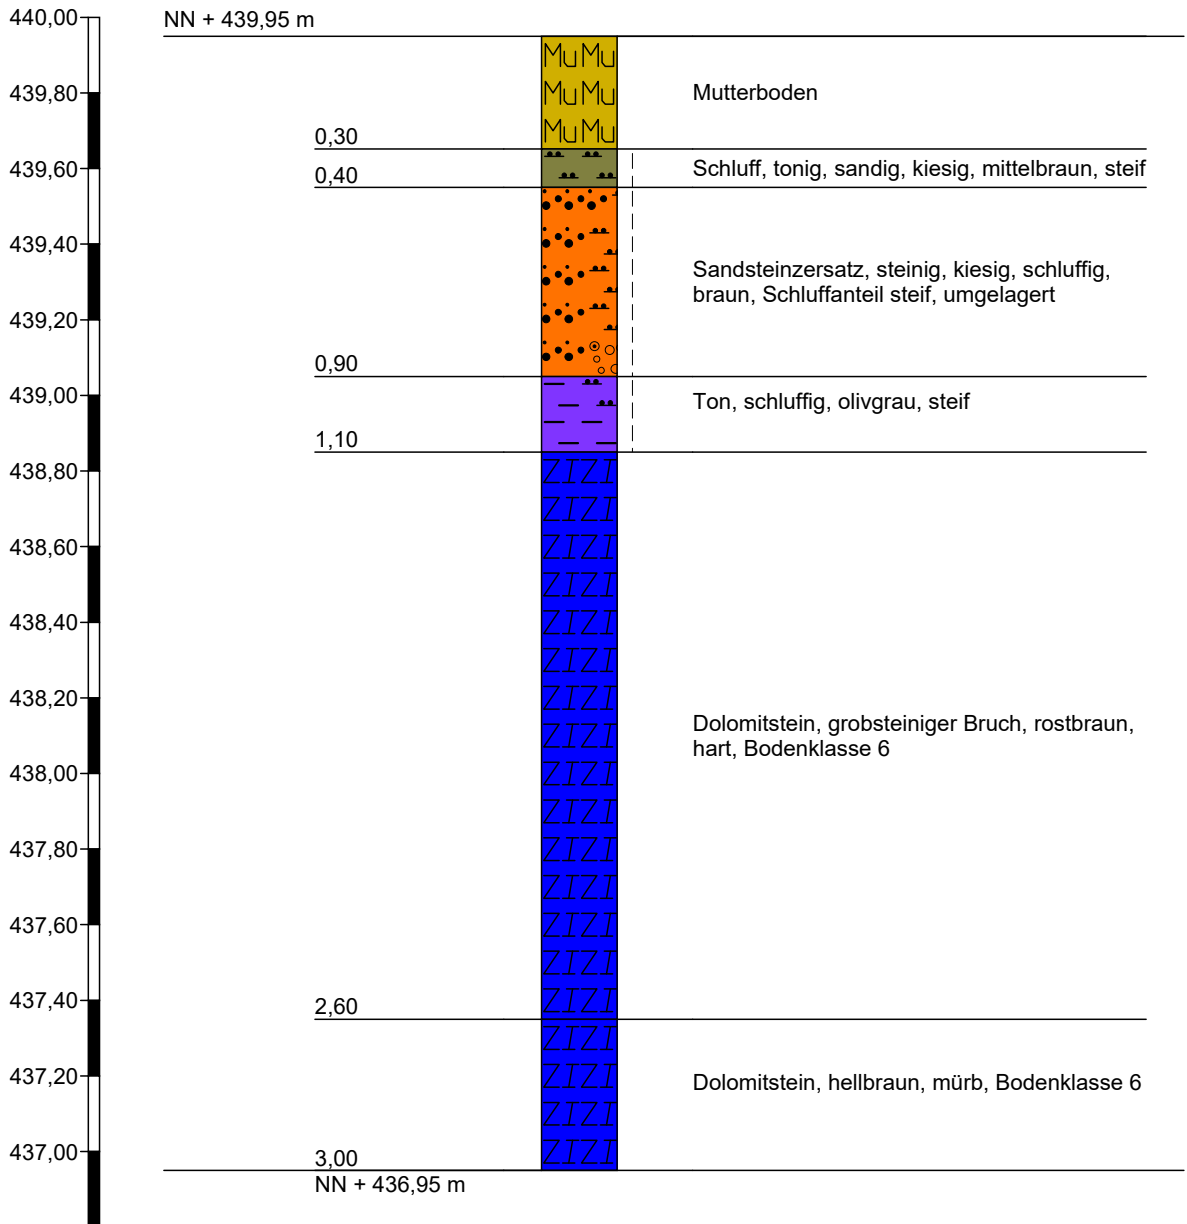
Die Schichten des Oberen Muschelkalks in Schurf SG 9 in einer Tiefe von 2,6 – 3,0 m in Form von mürbem Dolomitstein von hellbrauner Farbe angetroffen. Die anderen Schürfe erreichten den Oberen Muschelkalk nicht.

In Schurf SG 9 wurde der Lettenkeuper im Tiefenbereich von 0,9 – 2,6 m aufgeschlossen. Von 0,9 – 1,1 m wurde schluffiger Ton von olivgrauer Farbe und steifplastischer Konsistenz angetroffen. Dieser ist der Basis der Estherienschiefer zuzuordnen. Im Tiefenbereich von 1,1 – 2,6 m wurde harter Dolomitstein von rostbrauner Farbe aufgeschlossen. Es stellte sich ein grobsteiniger Bruch ein. Der Dolomitstein ist den so genannten Unteren Dolomiten zuzuordnen.

Kurzprofil:
 0,00 - 0,90 m: Quartär
 0,90 - 1,10 m: Lettenkeuper: Estherienschichten
 1,10 - 2,60 m: Lettenkeuper: Untere Dolomite
 2,60 - 3,00 m: Oberer Muschelkalk: Trigonodus-Dolomit

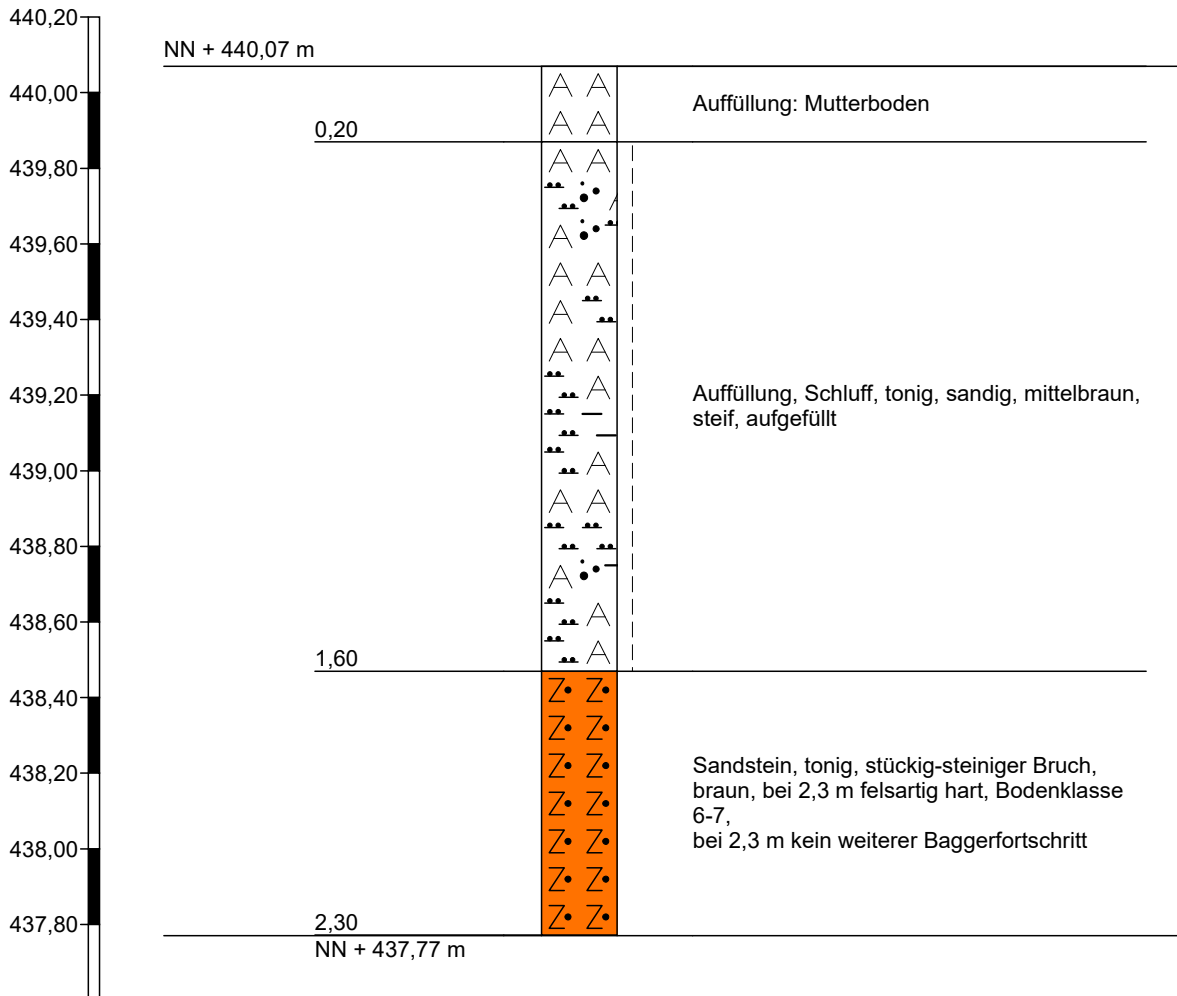
In Schurf SG 10 wurden die Sandigen Pflanzenschiefer aufgeschlossen. Von 1,6 – 2,3 m trat stückig-steinig brechender Sandstein auf. Ab 2,3 m Tiefe konnte unter den gegebenen Voraussetzungen des Baggerschurfes kein weiterer Tiefenfortschritt mehr erzielt werden.

In Schurf SG 10 wurde eine Auffüllung mit einer Mächtigkeit von 1,6 m angetroffen. Diese bestand aus einer 0,2 m starken Mutterbodenandeckung und einer darunter folgenden 1,4 m mächtigen Auffüllung aus Erdaushub. Nach Auskunft eines Ortskundigen handelt es sich hier um einen aufgefüllten ehemaligen Gartenteich (vormals Freizeitgrundstück).

Kurzprofil:
 0,00 - 1,60 m: Auffüllung ehem. Gartenteich
 1,60 - 2,30 m: Lettenkeuper: Sandige Pflanzenschiefer

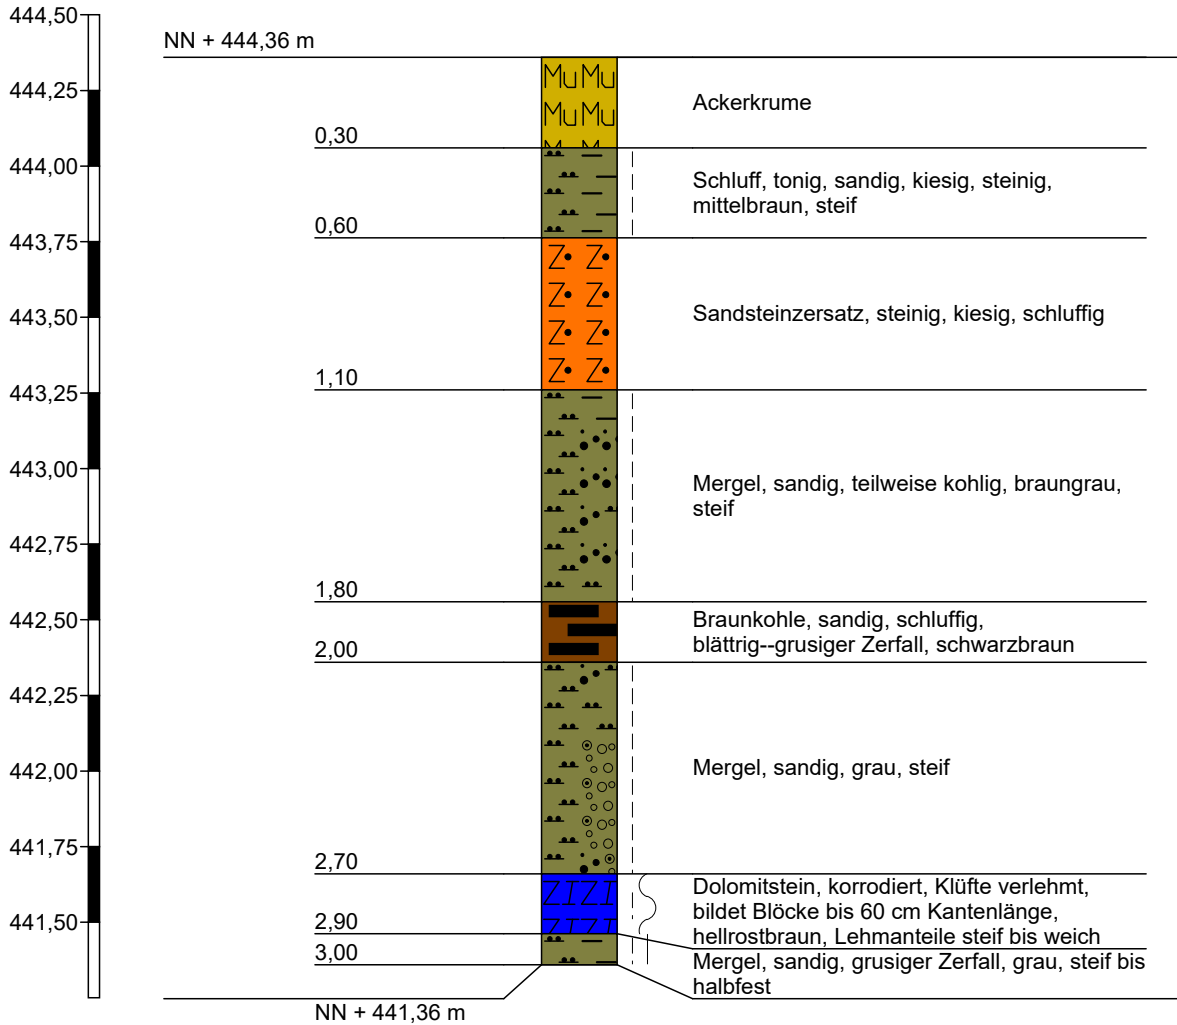
In Schurf SG 11 wurden die Sandigen Pflanzenschiefer in einer Tiefe von 0,6 – 3,0 m angetroffen. Von 0,6 – 1,1 m wurde kiesig-schluffiger Sandsteinersatz mit Steinanteilen durchfahren. Von 1,1 – 1,8 m bestand braungrauer Mergel von steifplastischer Konsistenz. Dieser war teilweise kohlig. Von 1,8 - 2,0 m wurde blättrig-grusig zerfallende Braunkohle durchörtert. Von 2,0 – 2,7 m trat sandiger Mergel von grauer Farbe und steifplastischer Konsistenz auf. Von 2,7 – 2,9 m wurde ein hellrostbrauner Dolomitstein durchörtert. Es bestanden verlehnte Klüfte. Die Klüftverschneidungskörper waren durch Korrosion gerundet. Es bildeten sich Blöcke bis 60 cm Kantenlänge. Von 2,9 – 3,0 m wurde steifer bis halbfester Mergel mit grusigem Zerfall angetroffen.

Kurzprofil:
0,00 - 0,60 m: Quartär
0,60 - 3,00 m: Lettenkeuper: Sandige Pflanzenschiefer

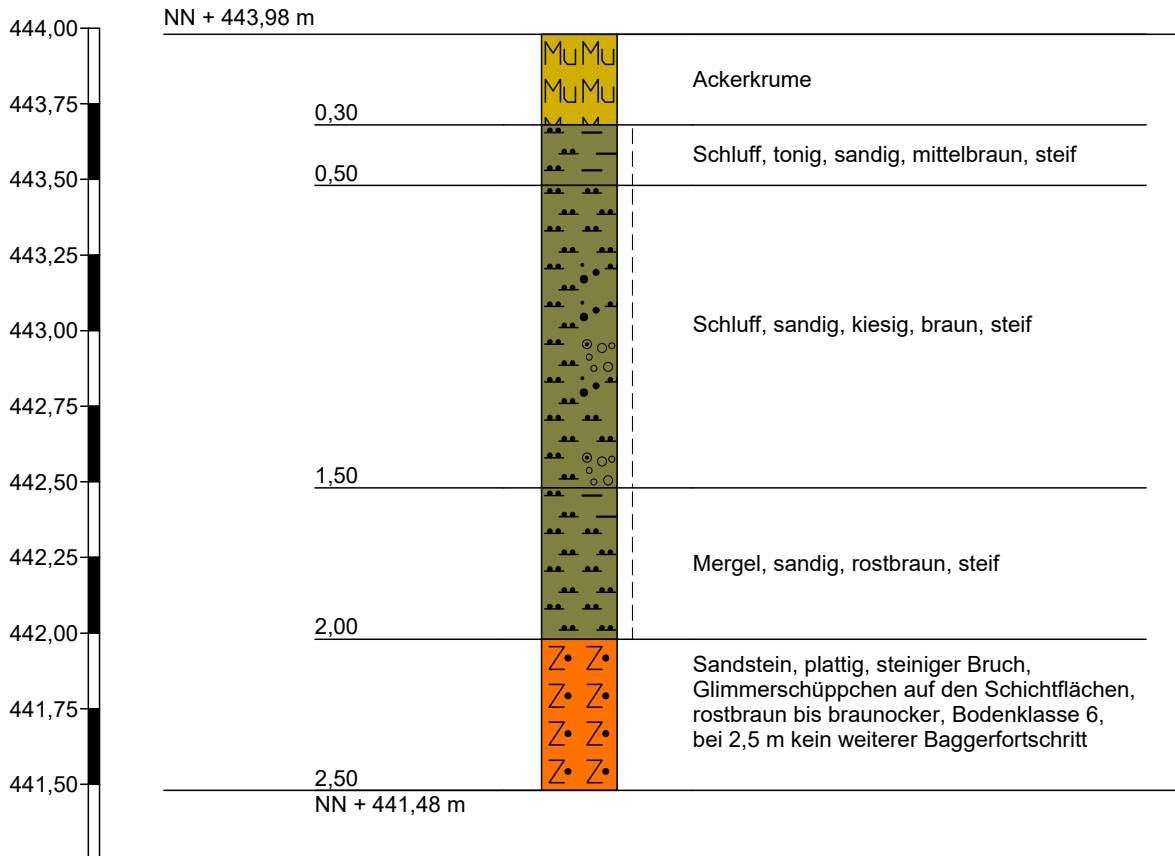
In Schurf SG 12 wurden die Sandigen Pflanzenschiefer im Tiefenbereich von 1,5 – 2,5 m angetroffen. Von 1,5 – 2,0 m wurde sandiger Mergel von rostbrauner Farbe und steifplastischer Konsistenz durchfahren. Von 2,0 – 2,5 m bestand felsartiger Sandstein mit plattigem Gefüge und Glimmerschüppchen auf den Schichtflächen. Bei 2,5 m endete die Lösbarkeit in der Schürflgrube.

Kurzprofil:
 0,00 - 1,50 m: Quartär
 1,50 - 2,50 m: Lettenkeuper: Sandige Pflanzenschiefer

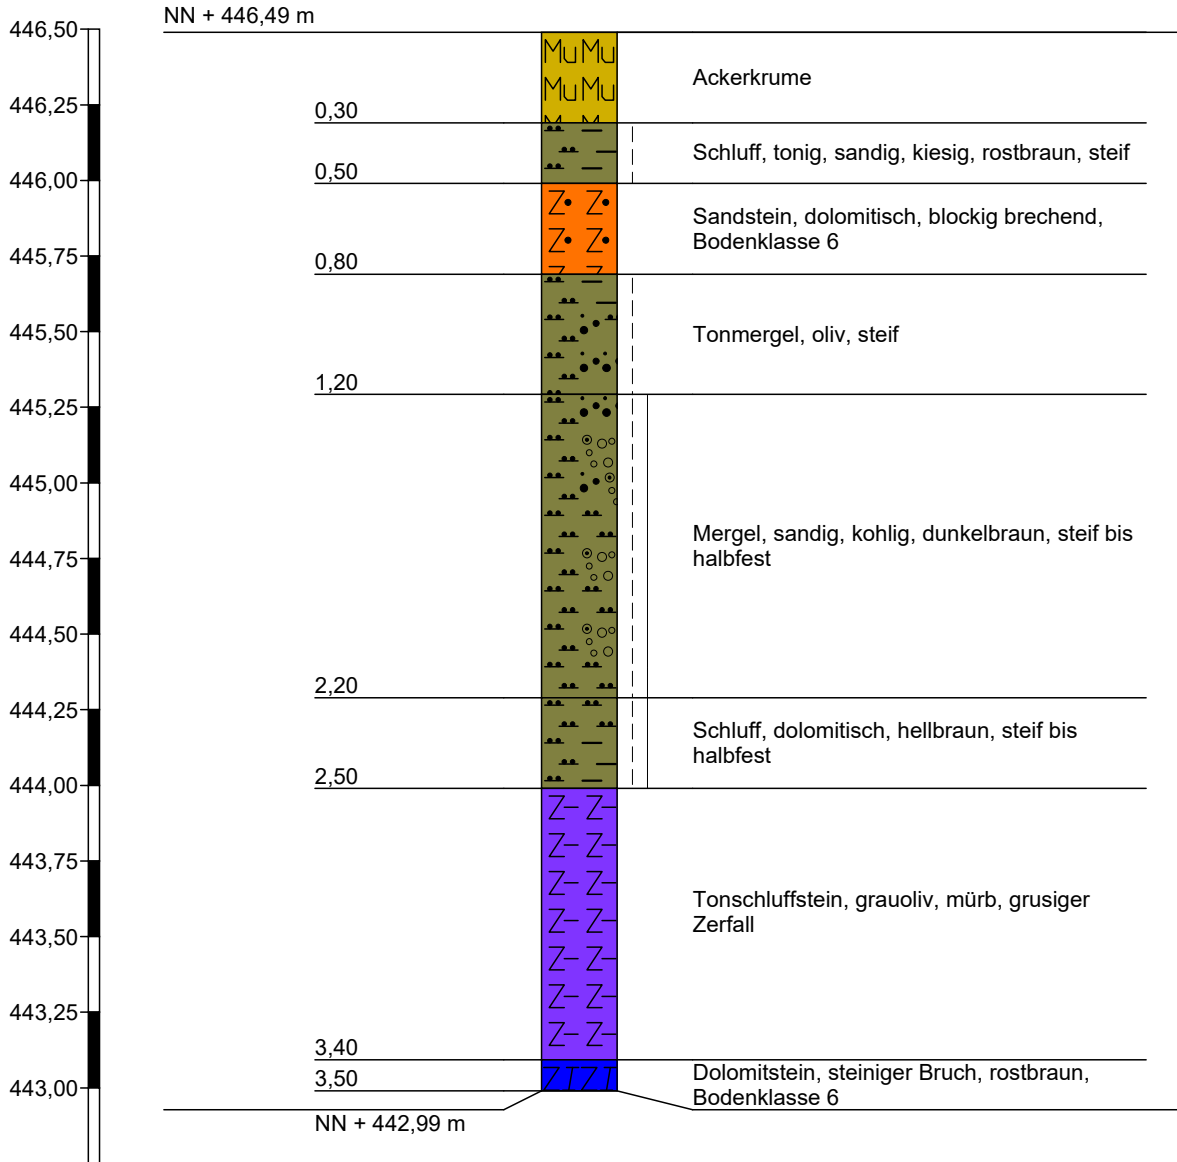
In Schurf SG 13 wurden die Sandigen Pflanzenschiefer im Tiefenbereich von 0,5 – 3,5 m aufgeschlossen. Von 0,5 – 0,8 m bestand felsartiger Sandstein. Dieser reagierte beim Lösen mit einem blockigen Bruch. Von 0,8 – 1,2 m wurde steifplastischer Tonmergel von oliver Farbe aufgeschlossen. Von 1,2 – 2,2 m bestand steifer bis halbfester Mergel von dunkelbrauner Farbe und kohligem Beschaffenheit. Von 2,2 – 2,5 m wurde dolomitischer Schluff von hellbrauner Farbe und steifer bis halbfester Konsistenz durchfahren. Von 2,5 – 3,4 m bestand mürb verwitterter Tonschluffstein von grauoliver Farbe. Von 3,4 – 3,5 m wurde rostbrauner Dolomitstein angetroffen. Dieser reagierte mit steinigem Bruch.

Kurzprofil:
 0,00 - 0,50 m: Quartär
 0,50 - 3,50 m: Lettenkeuper: Sandige Pflanzenschiefer

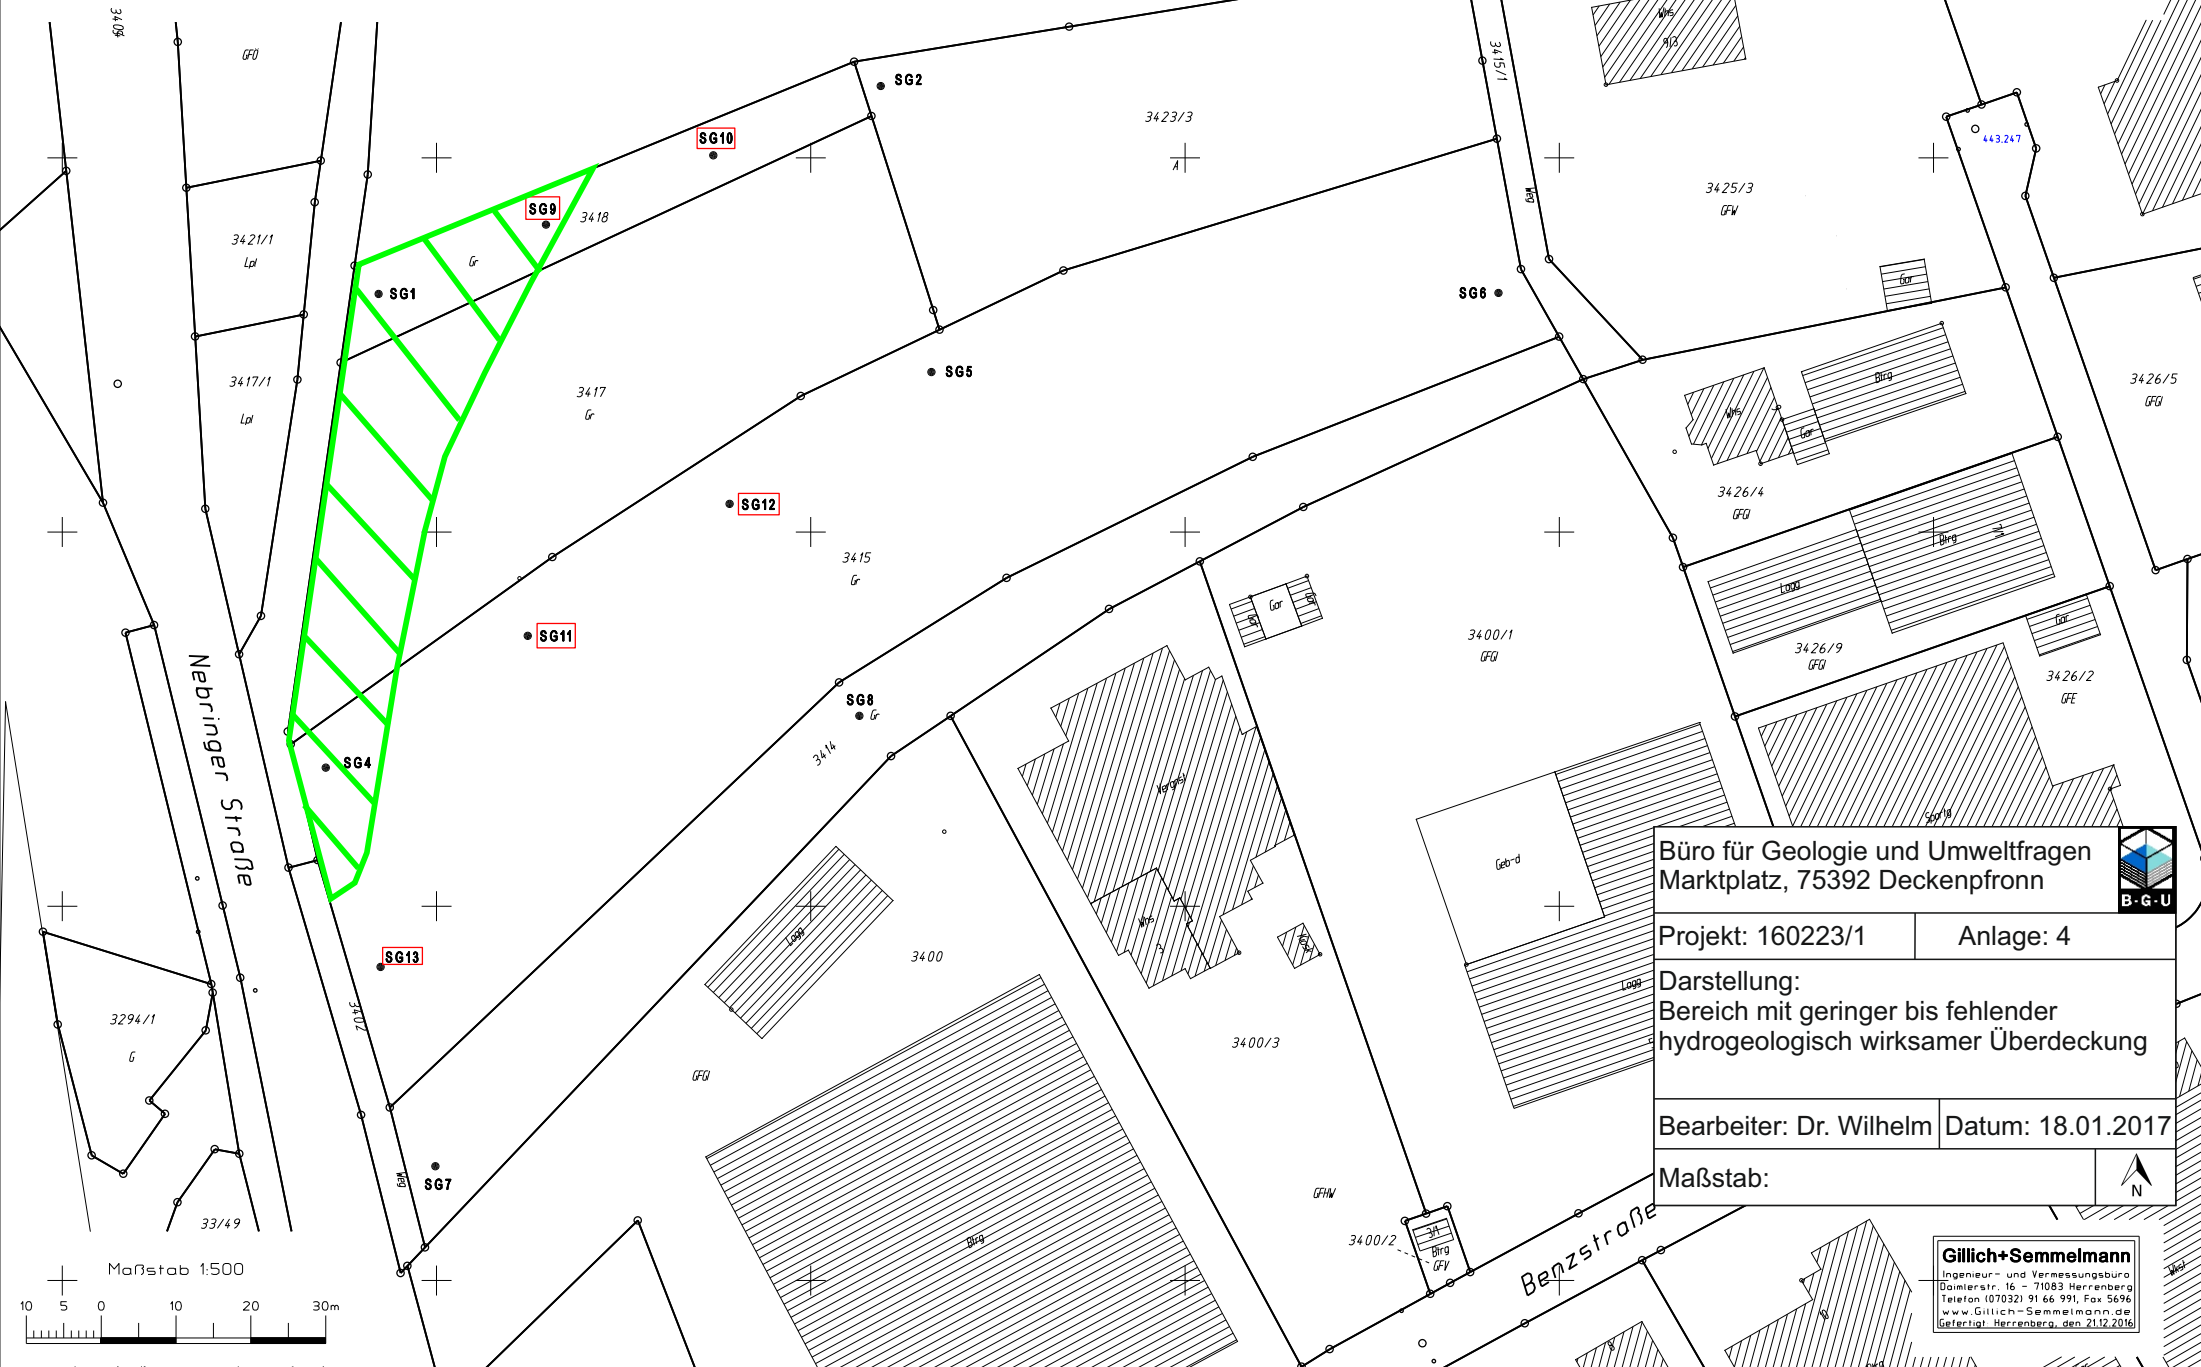
Die Ergebnisse der aktuellen Schürfe fügen sich in die bisherigen Ergebnisse ein. Die Zone der geringen bis fehlenden hydrogeologisch wirksamen Überdeckung beschränkt sich nach den Ergebnissen der aktuellen Schürfe auf den Westen des Flurstückes 3418, den Westrand von 3417 und die Nordwestecke von 3415. Die Zone geringer bis fehlender Überdeckung ist in Anlage 4 dargestellt.

Nach Auskunft von Herrn Grüner, Gemeinde Bondorf, ist geplant, das Gelände im Norden zur Erzielung einer für Gewerbeanwesen besser nutzbaren Planie und zur Herstellung des Straßenanschlusses über einen geplanten Kreisverkehr anzuheben. Hierdurch lässt sich in der Zone geringer bis fehlender hydrogeologisch wirksamer Deckschichten eine Verbesserung der Verhältnisse erzielen. Zweckmäßigerweise sind hier als Auffüllböden mit Dorosol oder einem gleichwertigen Produkt zu stabilisierte bindige Massen einzusetzen.

Das von Straßen und Betriebshöfen ablaufende Schmutzwasser ist zu fassen und geordnet über den Kanal abzuleiten. Hierdurch lassen sich unkontrollierte Versickerungen beispielsweise in der sich im Norden anschließenden Böschung oder in angrenzenden Rabatten vermeiden.
